# Väylärakenteiden valtakunnallinen kiviainestutkimus

Liikenneviraston tutkimuksia ja selvityksiä 18/2016

Liikennevirasto  
Helsinki 2016

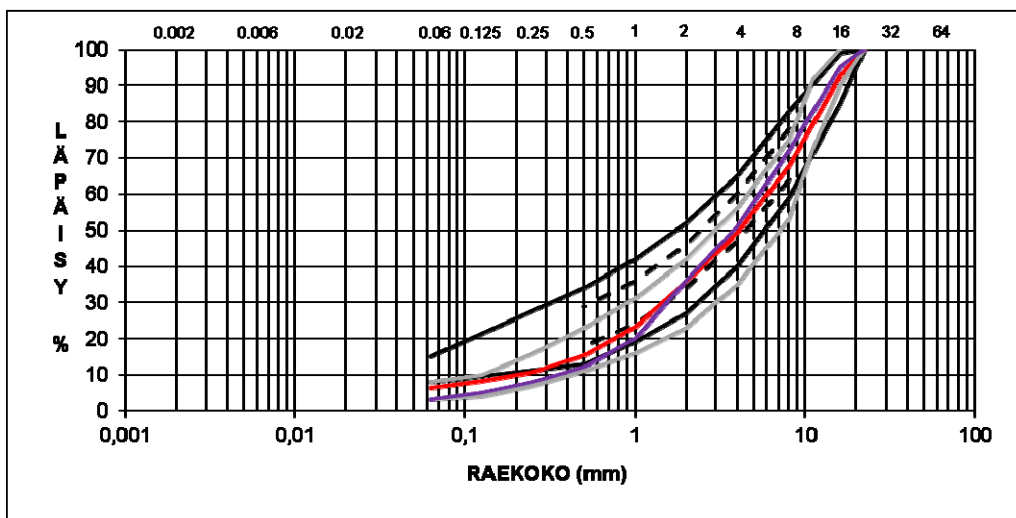
Kumpikaan testatuista materiaaleista ei täytä soratien kulutuskerrosmurskeelle asetettua rakeisuusvaatimusta. Molemmat materiaalit kävisivät kelirikkomurskeeksi. Materiaalia 1A on käytetty sorastuksiin urakan alueella. Materiaali 1B oli määritetty käytettäväksi tarvittaessa, mutta vuonna 2014 materiaalia ei käytetty sorastuksiin. Materiaalista 1A oli lisäksi käytössä rakeisuustulos, joka oli tehty murskauksen yhteydessä. Vertailu tutkimuksessa otettujen näytteiden keskiarvon ja murskauksen yhteydessä määritetyn rakeisuuden kesken on esitetty kuvassa 7. Kuvasta voidaan havaita, että myös näytteenottajalla ja näytteenottomenetelmällä sekä näytemäärällä on merkitystä. Murskauksen aikana otetussa yksittäisessä tuloksessa on selkeä muutos käyrän kulmakertoimessa 1 mm:n läpäisyn kohdalla, joka jossain tapauksissa voi kyseenalaistaa tuloksen luotettavuuden. Kun otetaan useampi rinnakkaisnäyte, saadaan luotettavampi tulos ja eri näytteiden tuloksia vertaamalla voidaan hylätä osa näytteistä, jos on epäily, että näytteenotossa on saattanut tapahtua virheitä.

Kuva 7. Alueurakan 1 materiaalin 1A näytteiden keskimääräinen rakeisuus punaisella ja murskauksen aikana otetun rakeisuusnäytteen tulos violetilla kuvattuna.

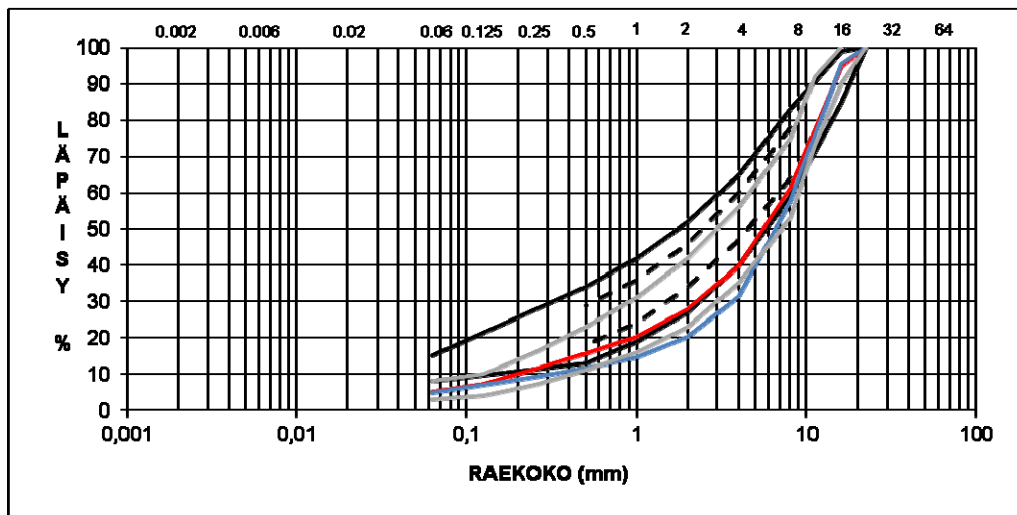
Kuva 8. Alueurakan 2 kohteilta otettujen näytteiden keskimääräiset rakeisuudet. Materiaali 2A on esitetty punaisella ja materiaali 2B sinisellä.

Kumpikaan testatuista materiaaleista ei täyttänyt sorastumurskeelle esitettyä rakeisuusvaatimusta, materiaali 2B ei edes kelirikkomurskeelta edellytettyä vaatimusta. Kohteesta ei myöskään saatu mitään lisätietoja materiaalivalintojen taustoista tutkimuksen käyttöön. Materiaalin 2B osalta käyttö todennäköisimmin johtuu siitä, että sitä on jäänyt yli alkuperäisestä käyttötarkoituksestaan, minkä seurauksena sitä on päätetty käyttää sorastukseen.

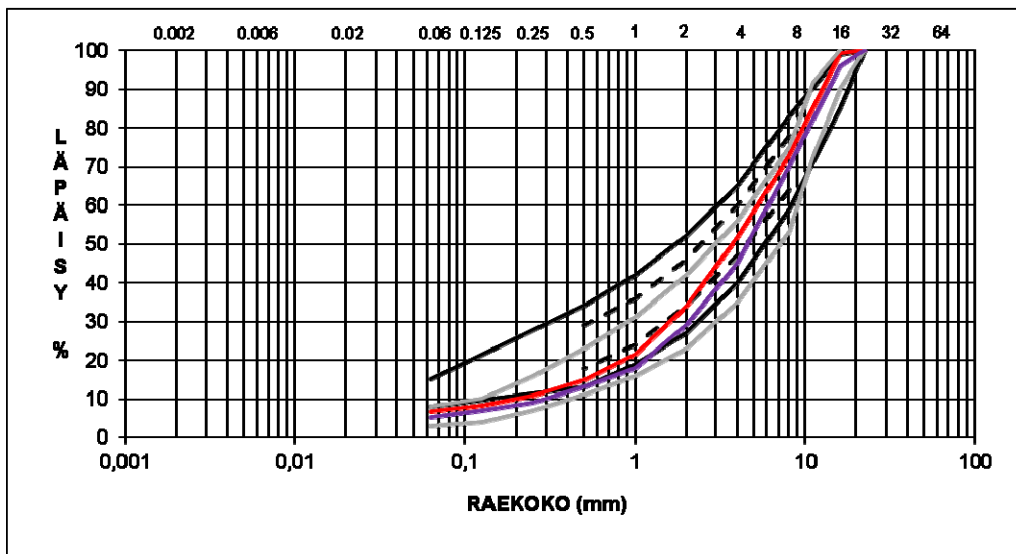
Kasalta otettujen näytteiden perusteella materiaalia ei kelpaisi kulutuskerros-murskeeksi, koska alle 2 mm rakeita ja hienoainesta on liian vähän. Rakenteesta otetuissa näytteissä on riittävästi hienoainesta, mutta yli 6 mm rakeiden määrän perusteella materiaali on hienompaa verrattuna kasalta otettuihin näytteisiin. Osasyynä tähän voi olla puikkoisten rakeiden katkeilu, jolloin myös materiaalin rakeisuus muuttuu. Kuvassa 10 on esitetty materiaalitoimittajan ilmoittaman tyyppirakeisuuden ja otettujen näytteiden keskiarvon vertailu. Kiviainestoimittajan ilmoittaman tyyppirakeisuuskäyrän mukaan materiaali olisi vielä pahemmin tyyppirakeisuuskäyrää koskevan katkoviivalla merkityn ohjealueen ulkopuolella kuin tässä tutkimuksessa saatiin. Hienoainespitoisuuksissa ei ole suurta eroa.

Kuva 10. Alueurakan 3 kohteesta otettujen näytteiden ja kiviainestoimittajan ilmoittaman tyyppirakeisuuden vertailu.

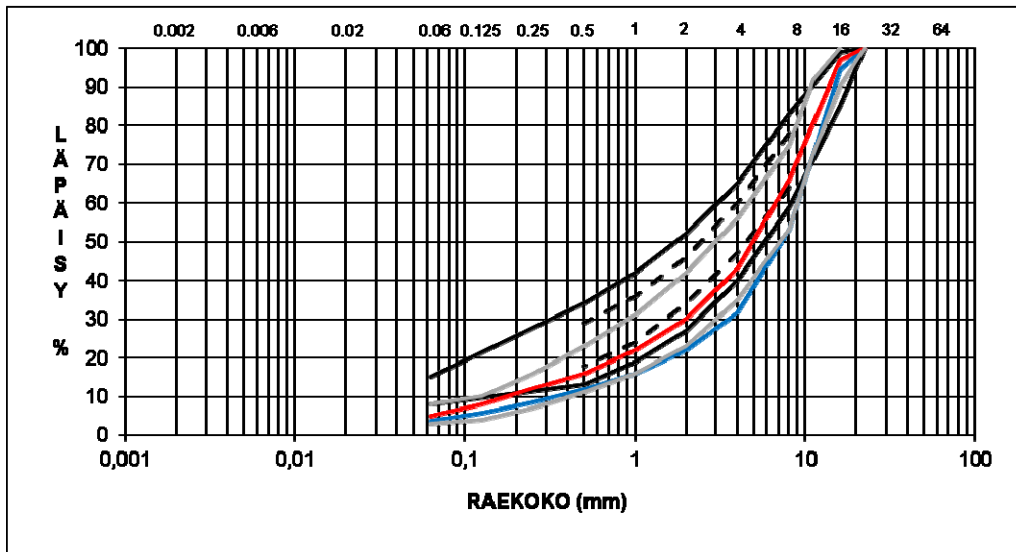
Kuva 11. Alueuran 4 kohteilta haettujen näytteiden keskimääräiset rakeisuudet. Materiaali 4A on merkitty punaisella ja materiaali 4B sinisellä.

Materiaali 4A:ssa on liian vähän hienoainesta sorastusmurskeeksi, mutta kelpaa keli-rikkomurskeeksi. Materiaali 4B oli jopa keli-rikkomurskeeksi lähes kauttaaltaan hieman liian karkeaa. Materiaalia 4B on käytetty III-luokan soratien sorastukseen keväällä 2015, koska tien pinta on ollut pehmeä ja liettynyt sekä syksyllä 2014 että keväällä 2015, joten tässä tapauksessa jopa näin karkean murskeen käyttö voi olla perusteltua. Käytetty sorastusmäärä on ollut noin 245 tonnia/km. Kulutuskerroksen paksuus on ennen sorastusta vaihdellut 50 ja 60 mm välillä, sorastuksen jälkeen kerrospaksuus oli noin 80 mm.

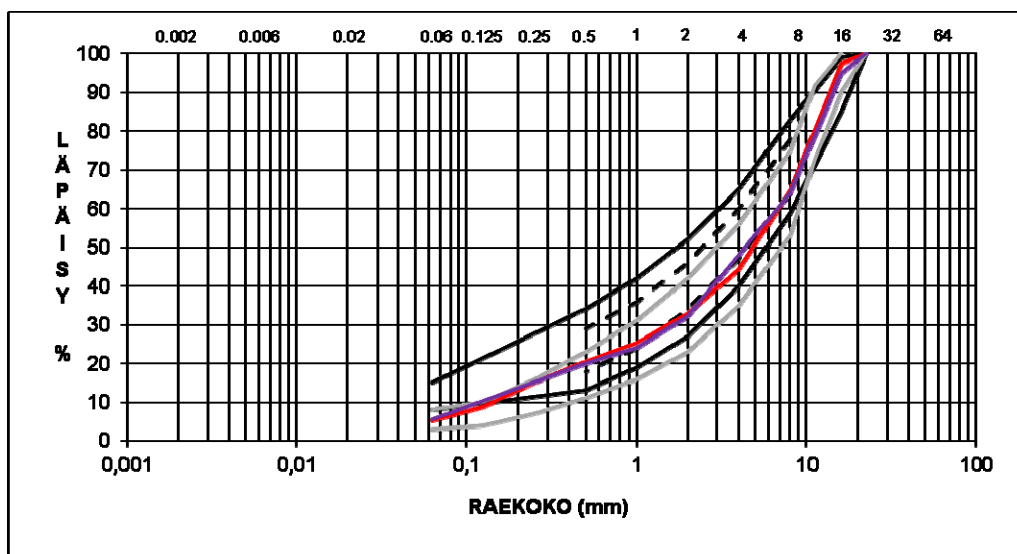
Kumpikaan materiaaleista ei täytä sorastusmurskeelle asetettua rakeisuusvaatimusta, koska hienoainespitoisuus on liian pieni. Materiaalista 5A oli käytettävissä kiviainestoimittajan rakeisuustuloksia. Kuvassa 13 on esitetty vertailu kiviainestoimittajan ja tutkimuksessa otettujen näytteiden keskimääräisistä rakeisuuksista. Tulokset ovat käytännössä identtiset.

Kuva 13. Alueurakan 5 materiaalista 5A otettujen näytteiden (punainen) ja kiviainestoimittajan ilmoittaman tyyppirakeisuuden (violetti) vertailu.

Materiaalia 5A on käytetty soratieluokan II kulutuskerroksen normaaliin sorastukseen syksyllä 2015. Käytetty sorastusmäärä on ollut noin 300 tonnia/km. Edellinen sorastus on tehty vuonna 2011 eli sorastuskierto on neljä vuotta. Ennen sorastusta kulutuskerroksen paksuus on ollut noin 5–10 mm ja sorastuksen jälkeen noin 25–35 mm. Materiaalia on käytetty normaalin sorastuskierron mukaiseen sorastukseen, koska murske on urakoitsijan mielipiteen perusteella ”normaali KaM 0/16 mm”. Jos samaa mursketta on käytetty saman tieosan sorastukseen jo aiemminkin, ei tavoiteltava viiden vuoden sorastuskierto täyty, ja yksi todennäköinen syy tähän on murskeen alhainen

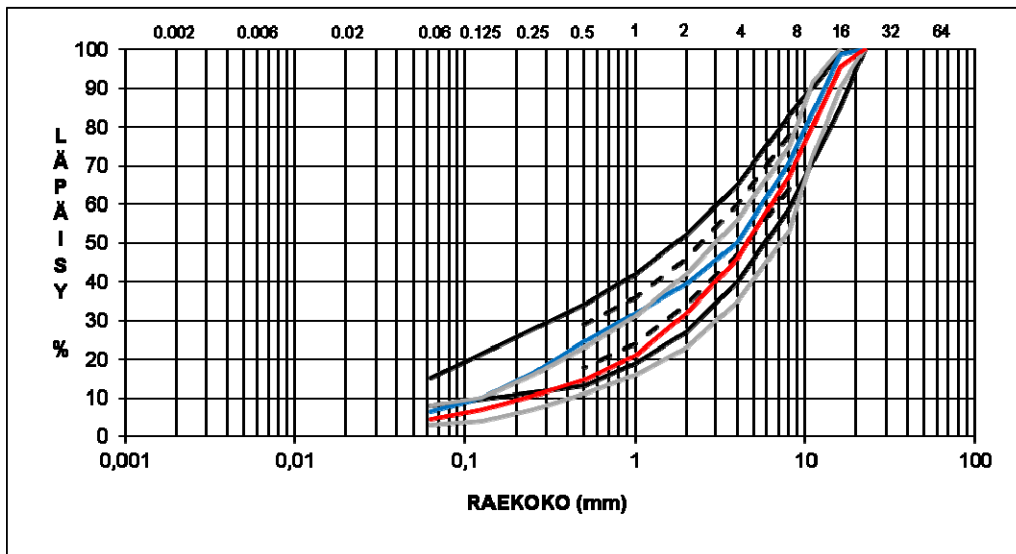
Kuva 14. Alueurakan 6 kohteilta haettujen näytteiden keskimääräiset rakeisuudet. Materiaali 6A on merkitty punaisella ja materiaali 6B sinisellä.

Otettujen näytteiden perusteella kumpikaan materiaaleista ei täytä sorastusmurskeelle asetettua rakeisuusvaatimusta. Materiaali 6A on kaikilta osin kuitenkin hyvin lähellä vaadittua rakeisuutta, ainoastaan hienoainespitoisuus on hieman liian pieni.

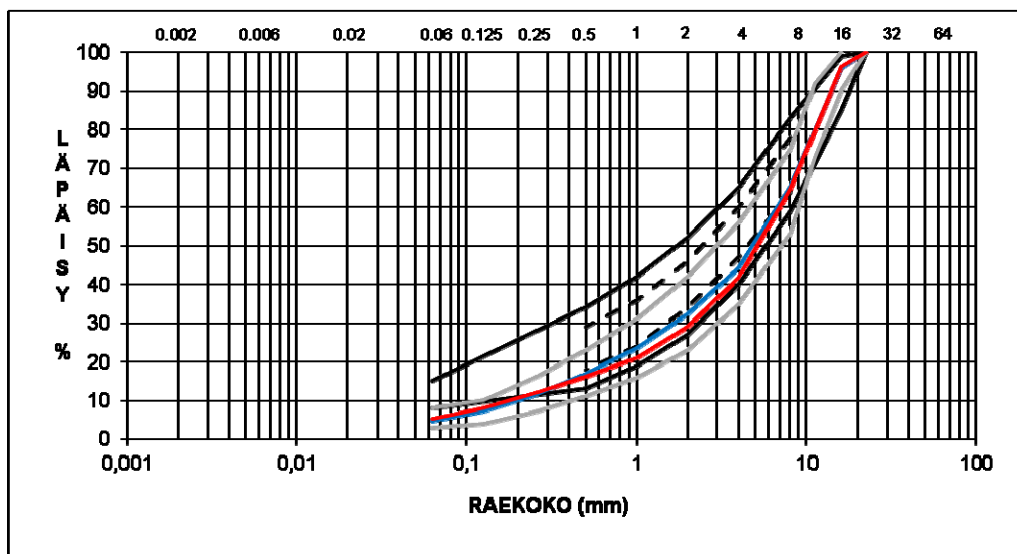
Kuva 15. Alueurakan 7 kohteilta haettujen näytteiden keskimääräiset rakeisuudet. Materiaali 7A on merkitty punaisella ja materiaali 7B sinisellä.

Kumpikaan materiaaleista ei täytä sorastusmurskeelle asetettuja vaatimuksia. Keskimääräinen rakeisuuskäyrä on lähes kauttaaltaan katkoviivalla merkityn ohjealueen ulkopuolella ja hienoainesta on liian vähän. Kelirikkomurskeeksi materiaalit kelpaisivat.

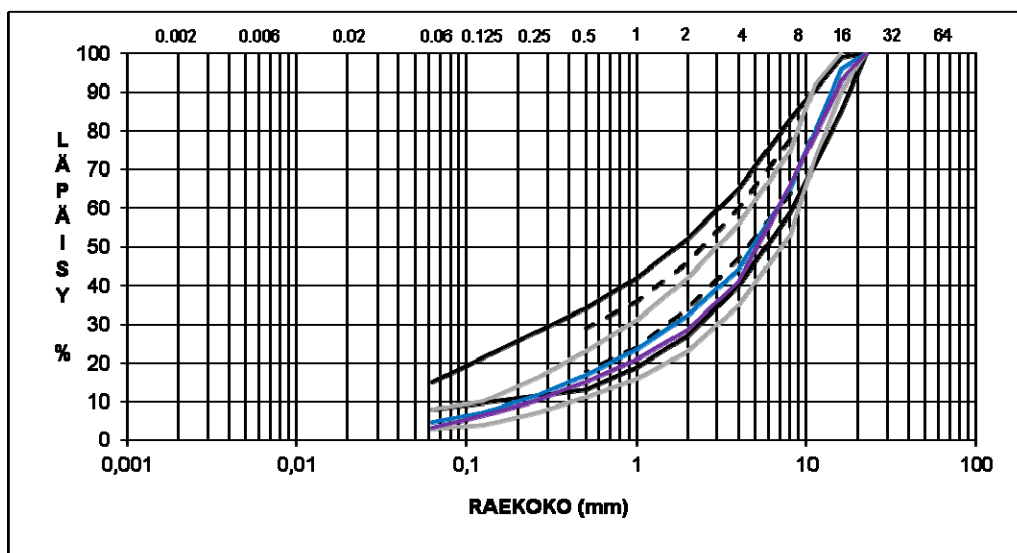
Kuva 16. Materiaalin 7B otettujen näytteiden (sininen) ja urakoitsijan toimittamien rakeisuustietojen (violetti) keskimääräiset rakeisuudet.

Urakasta saatiin lisätietoina, että molempia materiaaleja on käytetty sorastuksiin. Perusteena materiaalien käytölle olivat yhtäältä hiekkapintaiset soratiet, mutta toisaalta se, että aluevastaava on hyväksynyt materiaalit käytettäväksi sorastuksessa. Ainakin urakoitsijalla on ollut tietoa siitä, että materiaalia on murskattu samalla päällystekiviainekseksi, jonka ohjealue oli myös urakoitsijan toimittamien rakeisuustietojen vertailukäyrästä.

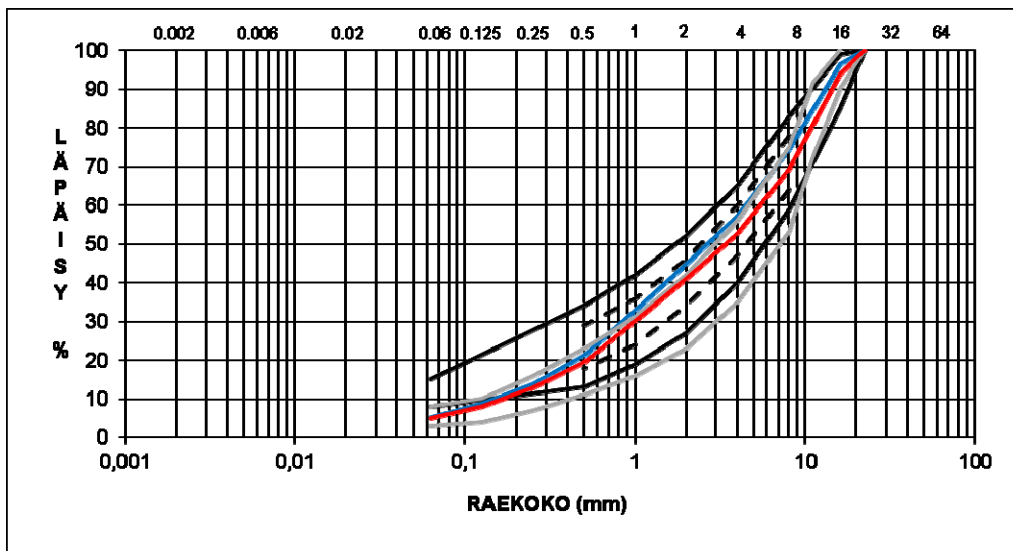
Kuva 17. Alueurakan 8 kohteilta haettujen näytteiden keskimääräiset rakeisuudet. Materiaali 8A on merkitty punaisella ja materiaali 8B sinisellä.

Tulosten perusteella näyttää siltä, että murskauksen alussa on saatu hivenen hienompaa materiaalia, joka sinänsä olisi sorastukseen parempaa, mutta murskainten aseuksia on todennäköisesti korjattu kohti päällystekiviainesten ohjealuetta. Urakoitsijan ilmoituksen perusteella tutkittua materiaalia on käytetty ainakin neljällä soratielällä. Joukossa on soratieluokkien II ja III mukaisia tieosuuksia. Osaa tieosuuksista on myös ojitettu sorastuksen yhteydessä. Sorastukset on tehty syksyllä 2015, edellinen

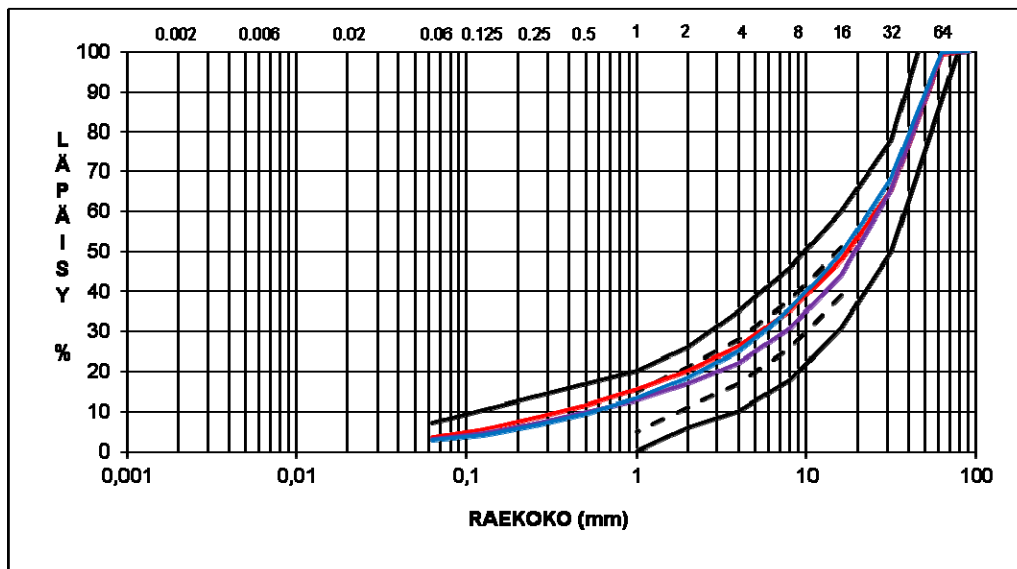
Kohde on Liikenneviraston hanke, jossa kantavan kerroksen murske on louhittu ja murskattu urakan sisällä. Kohteesta on otettu näytteitä marraskuussa 2014. Kantavassa kerroksessa käytetty materiaali oli KaM 0/56 mm. Hankkeesta on otettu kantavan kerroksen näytteitä kasalta ja tiivistetyn kantavan kerroksen pinnasta. Kuvassa 22 on esitetty kantavan kerroksen näytteiden keskimääräiset raekokojakaumat. Hankkeelta saatiin käyttöön myös laadunvalvontadokumentteja ja tutkimuksessa otettuja näytteitä on verrattu laatudokumenteista satunnaisesti valittujen neljän rakeisuustuloksen keskiarvoon. Kasalta otettujen näytteiden perusteella materiaali täyttää rakeisuusvaatimukset, mutta tiivistetyn kerroksen pinnalta otettujen näytteiden perus-

teella rakeisuuden keskiarvovaatimus ei aivan täyty 1-2 mm kohdalta. Tämä kuitenkin selittyy sillä, että hankkeessa käytettiin kantavan kerroksen pinnassa hienorakeisempaa tasausmursketta noin 20 mm paksuinen kerros. Tasausmurskekerroksesta otettiin myös näytteitä ja otettujen näytteiden rakeisuusjakaumat on esitetty kuvassa 23.

Kuva 22. Kohteen K2 kantavan kerroksen näytteiden keskimääräiset rakeisuudet, kasalta otetut näytteet on merkitty violetilla, 100 mm kerrospaksuudelta rakenteesta otetut näytteet punaisella ja hankkeelta saatujen laatu-dokumenttien perusteella määritetty vertailurakeisuus violetilla.

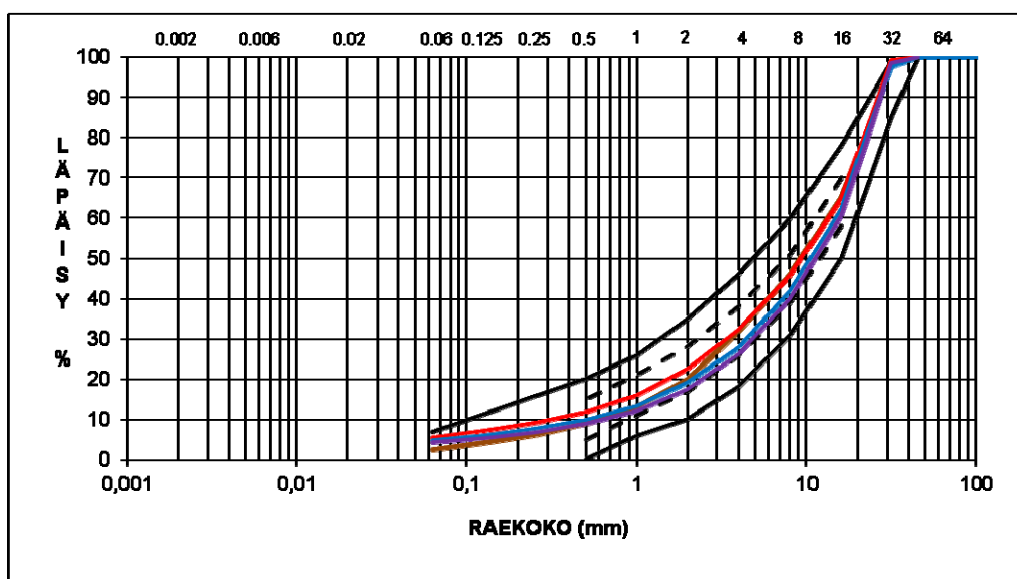
Kohde K4 on ELY-keskuksen hanke. Näytteet on otettu poikkeavan väylän liittymä-alueelta. Hankkeelta on haettu näytteitä heinäkuussa 2014. Kantavan kerroksen materiaali oli KaM o/32 mm. Näytteitä on otettu kiviainestoimittajan otto paikalta kasalta ja tiivistetystä kantavasta kerroksesta kohdassa, jossa tehtiin tasauksen muutosta. Rakenteesta on otettu rakeisuusnäytteitä sekä 100 mm kerrospaksuudelta että koko kantavan kerroksen paksuudelta (näytteenottokohdissa noin 150 mm, 2 näytettä). Kuvassa 24 on esitetty keskimääräisten raekokojakaumien yhteenvedo. Kaikki otetut näytteet täyttävät kantavan kerroksen materiaalille asetetut rakeisuusvaatimukset. Otetuissa näytteissä on hieman enemmän hienoainesta kuin kiviainestoimittajan suoritustasoilmoituksessaan esittämässä materiaalin tyyppirakeisuudessa.

Kuva 25. Kohteen K4 kantavan kerroksen näytteiden keskimääräiset rakeisuudet, kasalta otetut näytteet on merkitty violetilla, 100 mm kerrospaksuudelta rakenteesta otetut näytteet punaisella, koko kantavan kerroksen paksuudelta otetut näytteet sinisellä ja kiviainestoimittajan suoritustasoilmoituksessa ilmoitettu tyyppirakeisuus ruskealla.

Taulukossa 17 on esitetty kasalta ja rakenteesta 100 mm paksuudelta otetuista näytteistä määritetyt litteysluvut. Litteyslukuarvot täyttävät asetetut vaatimukset, mutta kiviainestoimittajan suoritustasoilmoituksesta puuttuu litteysluku. Taulukossa 18 on esitetty näytteistä määritetyt kiviaineksen kiintotiheys ja vedenimeytyminen. Vedenimeytymiskokeiden tulosten perusteella materiaali täyttää kantavan kerroksen materiaalille asetetut vaatimukset ja kiviainestoimittajan suoritustasoilmoitus pitää paikkansa.

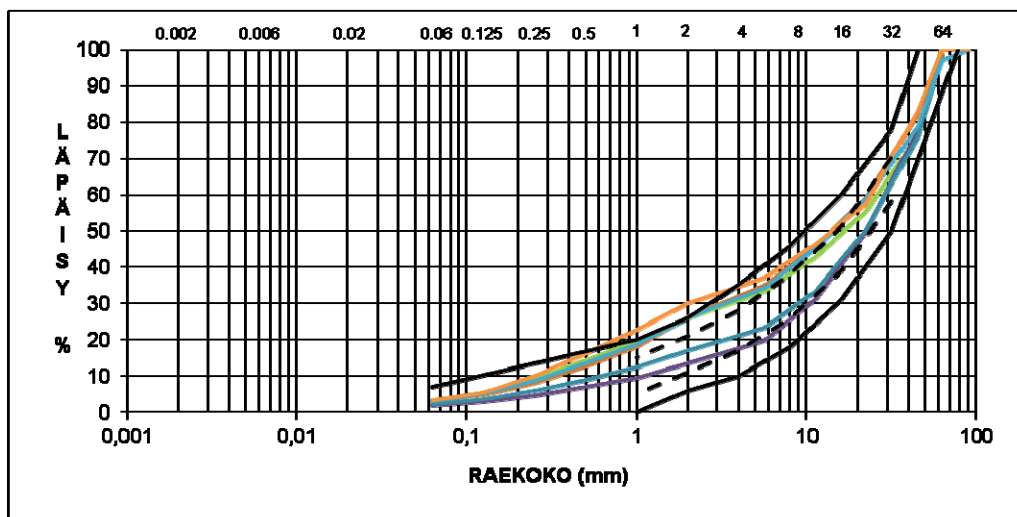
Kohde on ELY-keskuksen hanke, johon kiviaines on hankittu urakka-alueen ulkopuolelta. Kohteessa on haettu näytteistä toukokuussa 2015. Kantavan kerroksen materiaali oli o/56 SrM. Kohteessa on otettu hienoaines- ja rakeisuusnäytteitä samaan tapaan kuin kohteessa K5. Kuvassa 28 on esitetty varsinaisten rakeisuusnäytteiden raekokojakaumat. Yhdessä näytteessä on havaittavissa pieni ”hiekkapatti” eikä se täytä rakeisuusvaatimusta. Samantyyppinen rakeisuuskäyrän muoto on lievempänä myös kolmessa muussa näytteessä, kun taas kahden näytteen rakeisuuskäyrä oli roikkuva. Tällainen vaihtelu on merkki materiaalin lajittumisesta, joka oli myös työmaalla visuaalisesti havaittavissa.

Kuva 28. Hankkeelta K6 tiivistetyn kantavan kerroksen pinnasta 150 mm paksuudelta otettujen varsinaisten rakeisuusnäytteiden raekokojakaumat.

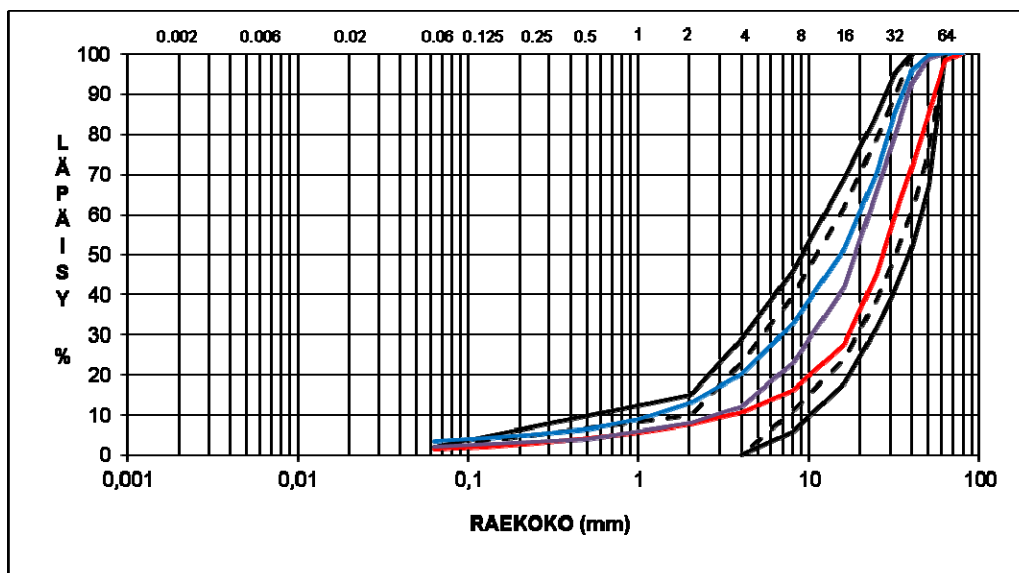
Kohteessa on tehty ratapihan korjaustoimenpiteitä. Alusrakennemateriaalina on käytetty kalliomursketta. Työmaalle oli ajettu kahta eri mursketta. Materiaalista RA normaalit näytemäärät, mutta materiaalista RB otettiin vain kolme rakeisuus näytettä, joista otettiin seulonnan jälkeen talteen 8/16 mm lajite ja määritettiin yksi Los Angeles-luku. Näytteet on otettu marraskuussa 2014. Kuvassa 35 on esitetty otetuista näytteistä määritetyt keskimääräiset rakeisuusjakaumat sekä kiviainestoimittajan suoritustasoilmoitus yhdelle materiaalille. Kumpikaan materiaaleista ei vastaa suoritustasoilmoituksessa ilmoitettua, lisäksi materiaali RB sisälsi liikaa hienoaainesta.

Kuva 35. Kohteesta A otettujen näytteiden keskimääräiset rakeisuusjakaumat; materiaali RA punaisella ja materiaali RB sinisellä. Kuvassa on esitetty lisäksi kiviainestoimittajan suoritustasoilmoituksessa ilmoittama tyyppirakeisuus violetilla.

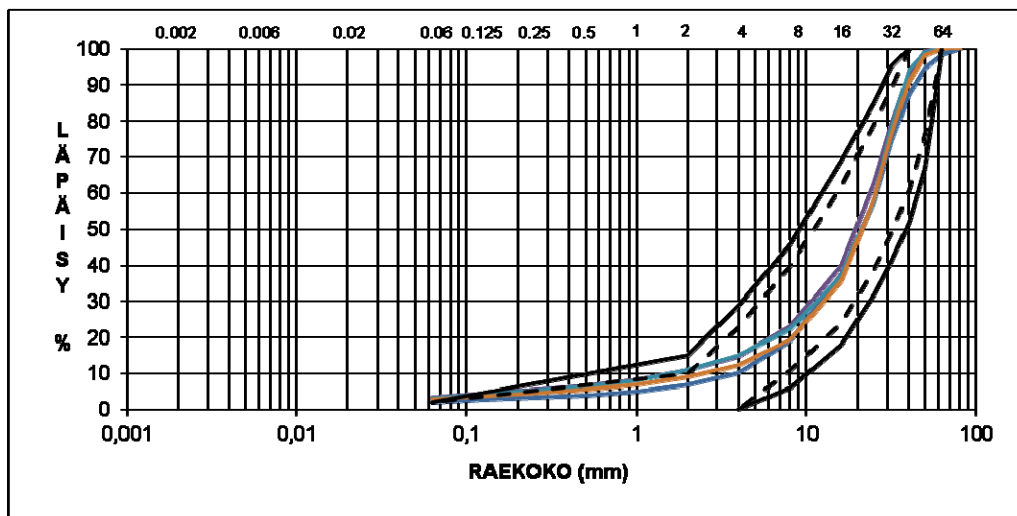
Kohteessa on rakennettu uutta raidetta. Näytteet on otettu välikerroksen päältä. Näytteet on otettu huhtikuussa 2015. Kohteessa oli purettu esikuormituspengertä kohdilta, joista näytteitä otettiin. Urakan alueella oli käytetty useampien kiviaines-toimittajien materiaaleja ja tutkimuksen käyttöön toimitetut laatudokumentit olivat kaikkien materiaalien osalta puutteellisia, joten tässä raportissa ei esitetä vertailuja urakan laatudokumentteihin puutteista aiheutuvien epävarmuuksien takia. Kuvassa 36 on esitetty otettujen näytteiden raekokojakaumat. Kaikissa otetuissa näytteissä oli liikaa hienoaainesta. Tämä voi osaltaan johtua siitä, että samaa materiaalia on ollut näytteenottokohdan päällä esikuormituspenkereenä talven yli. Tällöin lumen sulaessa ja suotautuessa murskeen läpi sen mukana saattaa kulkeutua hienoaainesta. Olisikin

tärkeää selvittää, onko nyt havaitulla hienoainespitoisuuden kasvulla merkitystä materiaalin pitkäaikaisen käyttäytymisen kannalta etenkin routimisen näkökulmasta.

Kuva 36. Kohteesta B rakenteesta otettujen näytteiden raekokojakaumat.

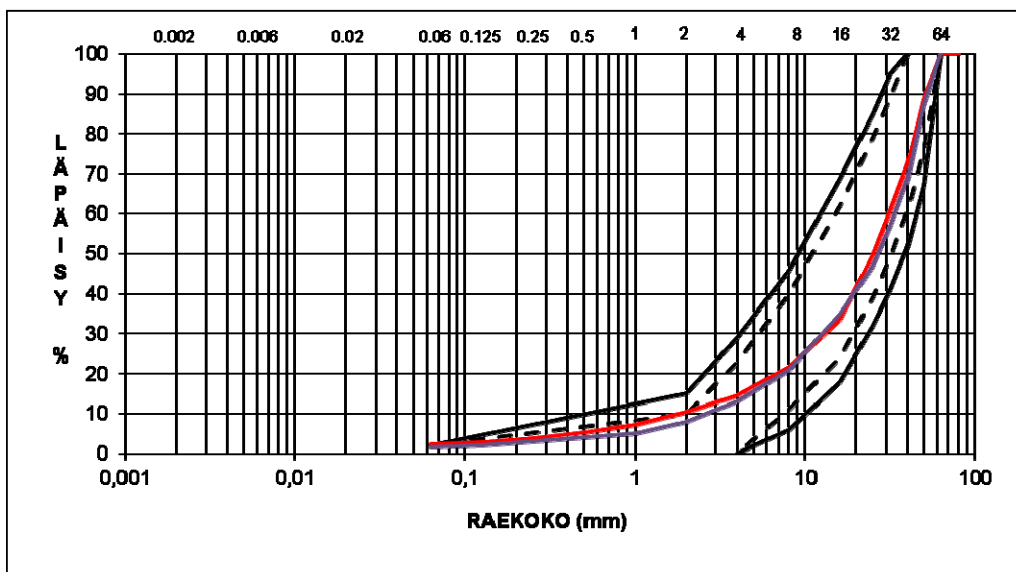
Kohteessa rakennettiin uutta raidetta. Näytteet on otettu tiivistetyn välikerroksen (3 kpl) ja päällimmäisen eristyskerroksen (1 kpl) päältä. Urakoitsija otti rinnakkaisnäytteitä samanaikaisesti tutkimukseen liittyvän näytteenoton kanssa, mutta niiden tuloksia ei ole saatu tutkimuksen käyttöön. Materiaalin suoritustasoilmoitus kuitenkin saatiin tutkimuksen käyttöön. Kuvassa 37 on esitetty kohteesta C otettujen näytteiden rakeisuusjakaumat. Yksittäisten näytteiden välillä on suuri hajonta, osa näytteistä on jostakin kohdasta liian hienorakeista ja yksi näyte liian karkearakeinen. Myös hienoainespitoisuus on niin yksittäisissä näytteissä kuin keskimäärinkin hieman liian suuri. Rakeisuuden suuri vaihtelu voi johtua työteknisistä virheistä esimerkiksi materiaalin kuormauksessa, kuljettamisessa tai levityksessä. Keskimäärin otettujen näytteiden rakeisuus kuitenkin vastaa muutoin urakoitsijan ilmoittamaa tyyppirakeisuutta, mutta hienoainespitoisuus on hieman liian suuri (kuva 38).

Kuva 38. Kohteesta C otettujen näytteiden keskimääräinen raekokojakauma punaisella ja urakoitsijan suoritustasoilmoituksessa ilmoittama tyyppirakeisuus violetilla kuvattuna.

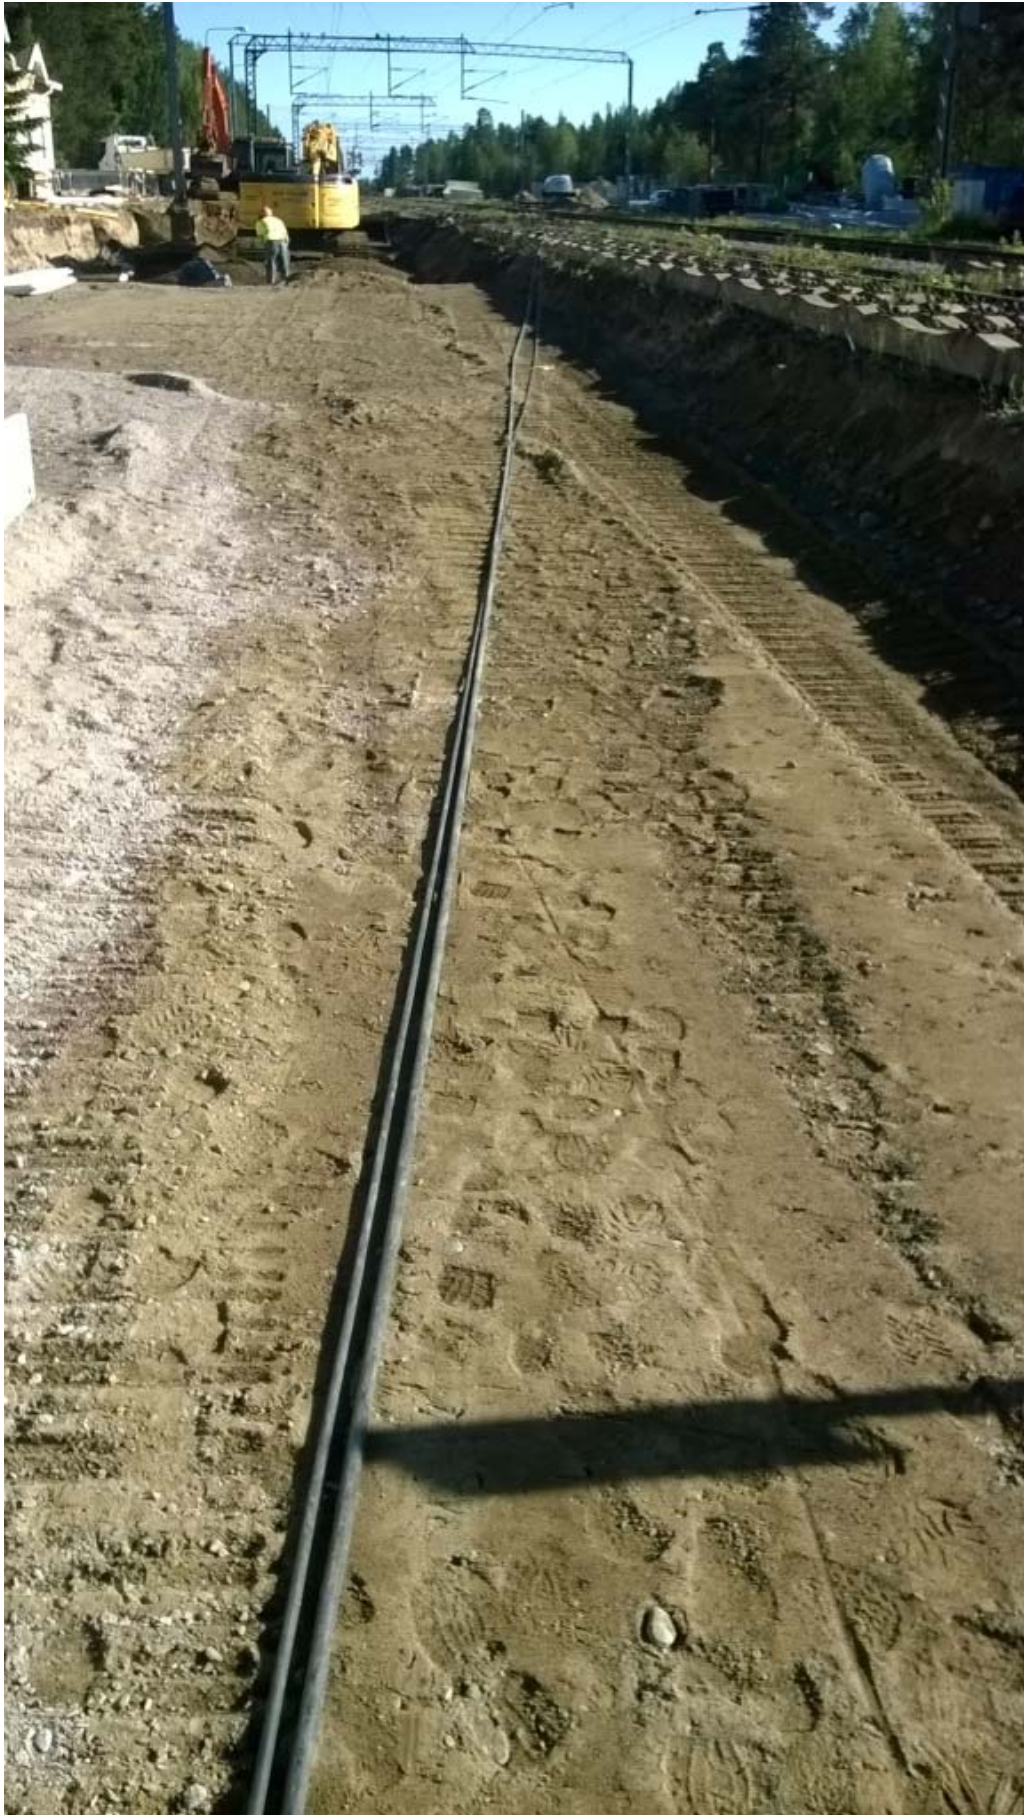
Näytteenoton yhteydessä havaittiin myös puutteita tai keskeneräisyyttä rakenteen tiivistystuloksessa. Kuvassa 40 on esitetty valmista välikerroksen pintaa kohteelta. Materiaalia ei ole tiivistetty kunnolla, koska jopa kengänjälki jää kerroksen pintaan selvästi näkyviin. Työmaalla ei myöskään näytteenottohetkellä ollut tärylevyn lisäksi muuta tiivistyskalustoa. Myöskään kuivatuksesta ei ollut huolehdittu asianmukaisesti alusrakennekerroksia tehtäessä (kuva 41).

Kuva 40. Valmista välikerroksen pintaa kohteessa D.

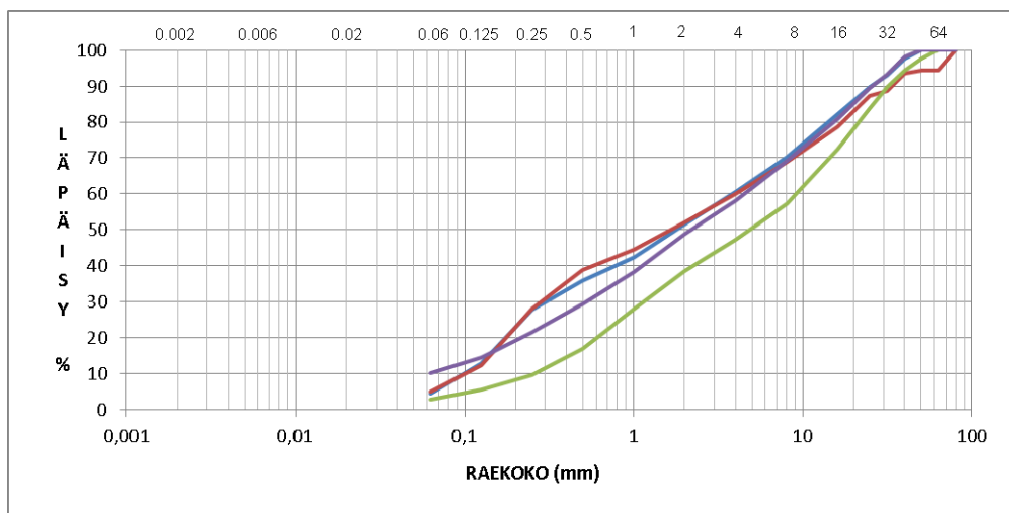
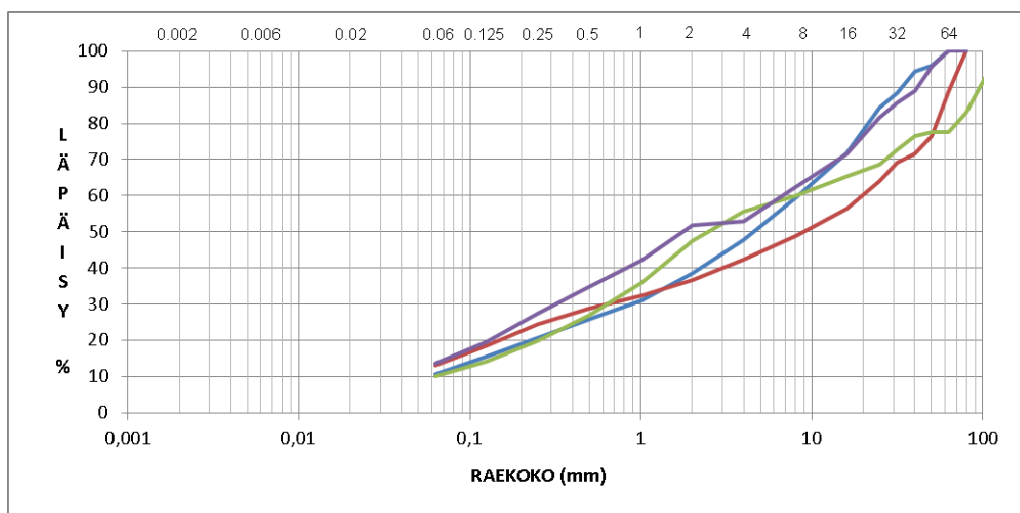
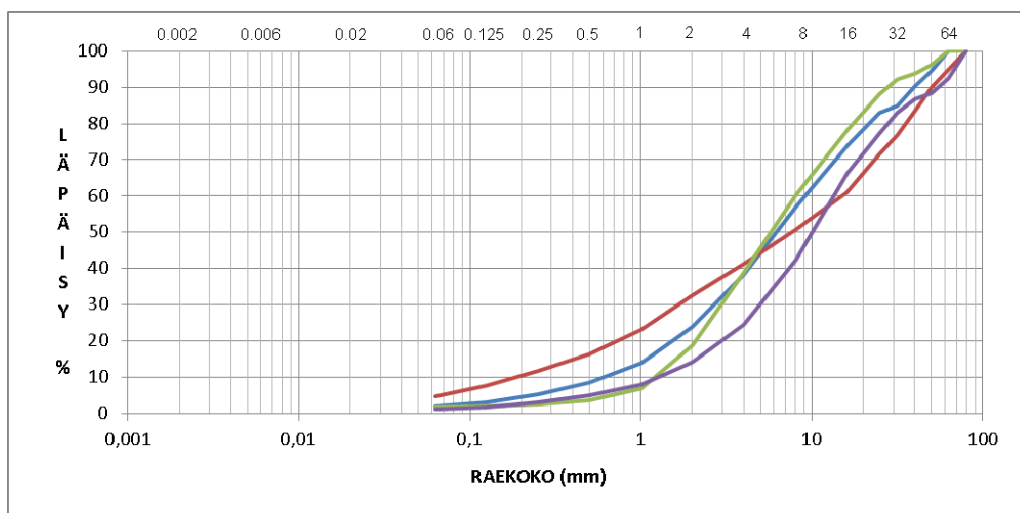
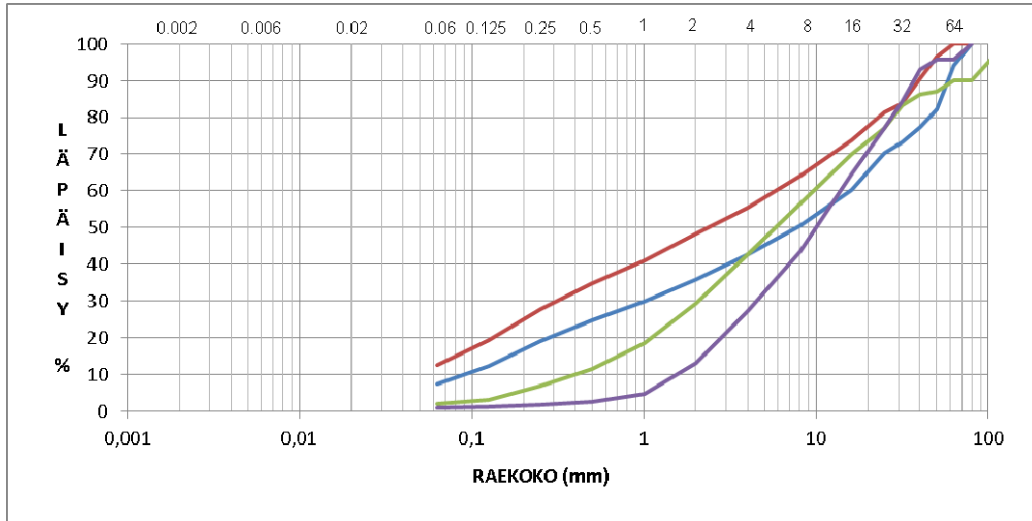
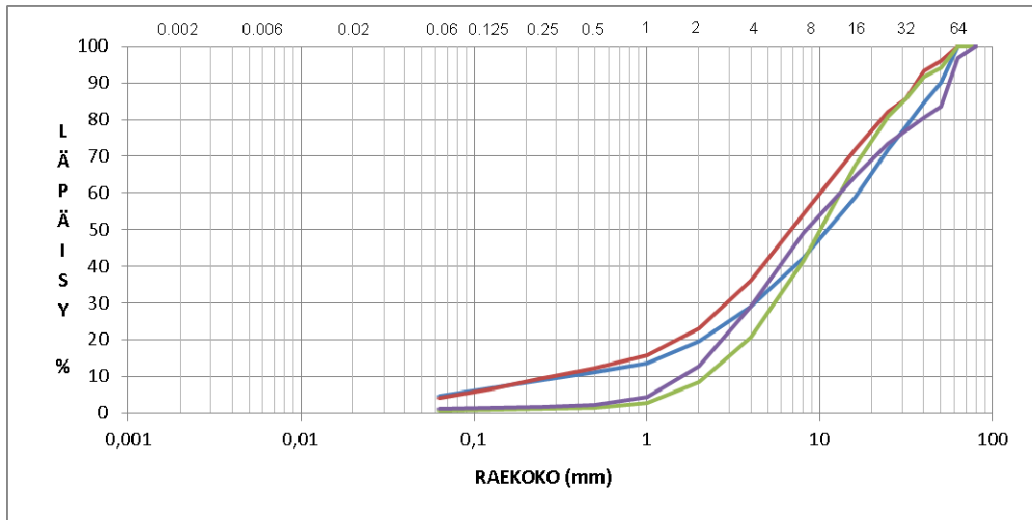
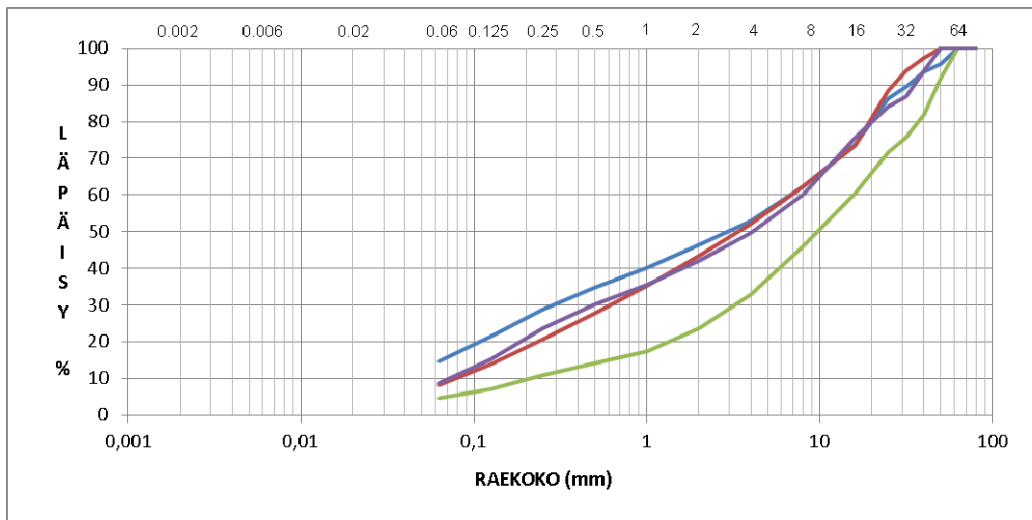
Taulukkoon 37 on koottu kohteesta F otettujen näytteiden hienoainespitoisuudet. Paikoin myös heti päällysrakenteen alapuolella on mahdollisesti routivia materiaaleja, puoli metriä päällysrakenteen alapuolella taas jokaisessa vaihteessa oli routimisherkkiä materiaaleja. Tulosten perusteella saattaisi olla järkevää ottaa näytteitä vaihdettavista vaihteista ennen vaihtoa ainakin korkealuokkaisemmilla radoilla. Tällä tavoin voitaisiin suunnitella alusrakenteen vaihto samaan katkoon vaihtenvaihdon kanssa.
